液力耦合器轴瓦磨损故障探析

福建福清核电有限公司, 福建福清 350318

Exploration and Analysis of Bearing Bush Wear Failure of Hydraulic Coupling

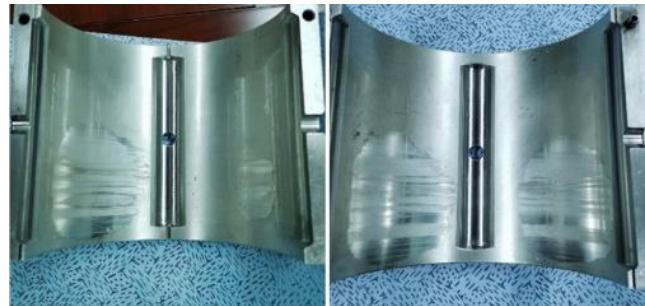
图 2 轴瓦磨损照片

经调研同行红沿河电厂也出现过 2 次类似的故障，目前中核及中广核已发生过 3 次耦合器 5 瓦磨损故障，3 次耦合器轴瓦磨损的共性特征，每次均是 5 瓦磨损，发生故障时环境温度均偏低，润滑油温偏低，辅助油泵运行时间偏短，3 次故障泵组升速均较快，启动后 5-6 分钟提到额定转速 4200r/min，3 次故障耦合器 5 瓦间隙虽在合格范围内偏下限值。对 5 瓦解体检查，发现上、下半瓦均有浅表面轻微磨损（见图 2），磨损位置均出现在靠近 4#推力轴瓦侧。瓦四周均有磨损痕迹，其中下瓦磨损相对严重些。3 次故障均是压力级泵提速到额定转速 4200r/min 的瞬时发生的，之后在未采取任何干预手段的情况下，轴瓦温降低至正常范围。

故障发生后立即取油样化验，与新油相比除颗粒度略有超标外，其外观、水分、色度、运动粘度及各金属元素含量等参数均未见异常，可排除运行期间油品劣化的可能性。从轴瓦损伤形貌分析，无沟槽状损伤，可以排除异物损伤轴瓦面的可能性。

查阅运行操作规程，启动前均通过过滤器上方的排气阀，进行了排气。另外，从轴瓦损伤形貌分析，轴瓦圆周方向均有磨损，可以排除油中带气导致的轴瓦磨损。

进一步观察轴瓦磨损后的状态，可以看出轴瓦表面有反光带并伴随材料转移，转移的材料沿着旋转方向延伸，这一现象符合“极端运行条件（负载启动或低速运行）下，由于相对表面的短暂硬性接触、过热、缺油、间隙不当或几何形状缺陷而出现初始混合油膜润滑状态[1]。”

在启动前将润滑油进油温度提高到 35 ℃ (通过延长启动前辅助油泵的运行时间实现或加热), 可缓解轴与轴瓦膨胀不同步造成的轴瓦相对间隙减小, 可以避免轴瓦磨损故障的发生。

好分段提速, 在低转速平台运行一段时间让耦合器油底壳温度及润滑油温度增大到设计温度范围然后提速到高转速平台运行, 让耦合器轴承座充分膨胀可缓解最小油膜厚度减小, 同时延长泵组的提速时间能降低轴瓦的附加载荷, 可降低临界油膜厚度, 可以避免轴瓦磨损故障的发生。

发生轴瓦磨损故障的耦合器 5 瓦间隙均在设计范围的下限值, 轴瓦间隙偏小可直接导致最小油膜厚度降低, 如将轴瓦间隙适当增大到设计范围的中限值, 可提高最小油膜厚度, 可缓解轴瓦磨损故障的发生。
