GE 水煤浆气化装置氧气系统出现的问题及应对措施

中国石油化工股份有限公司九江分公司, 江西九江 332004

Problems and Countermeasures in the Oxygen System of GE Coal Water Slurry Gasification Plant

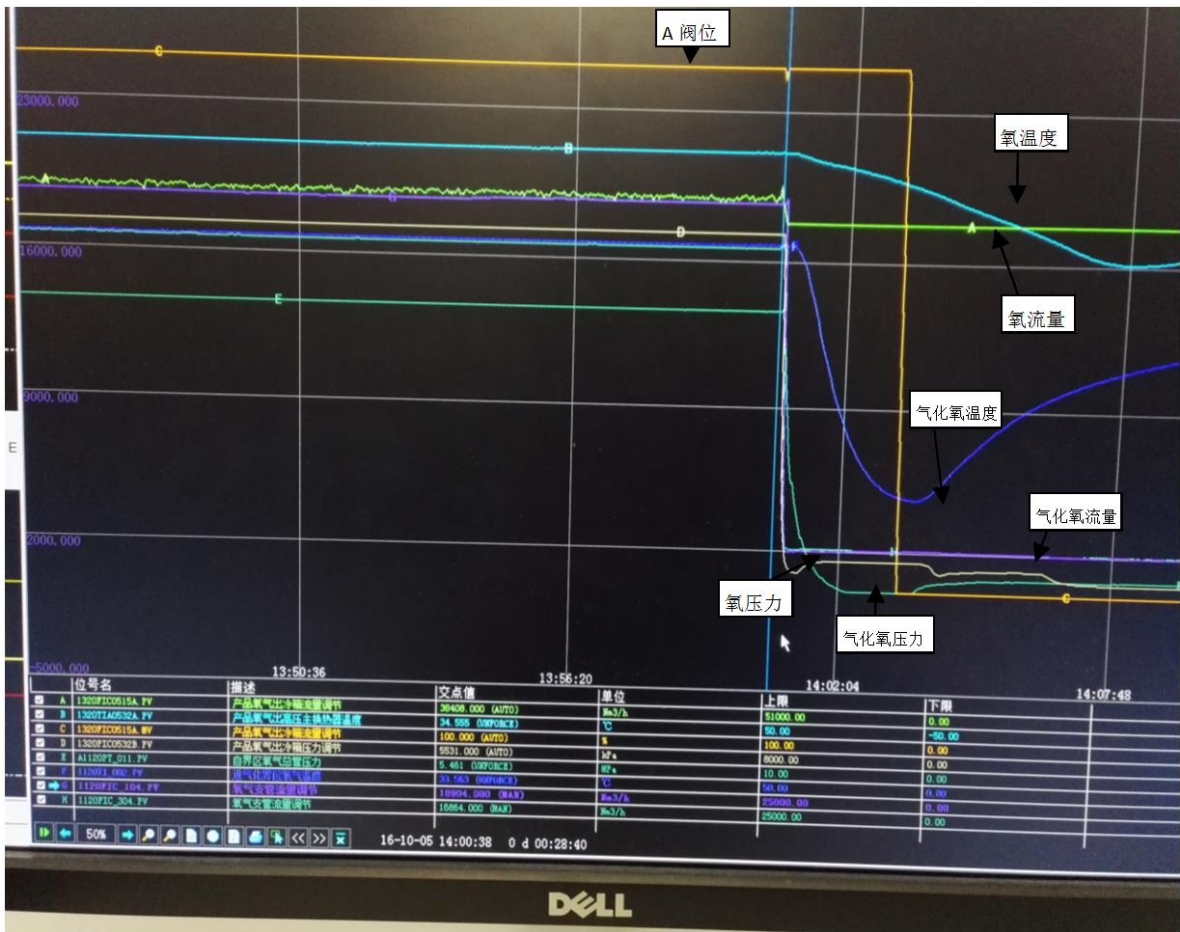
图 2 工艺参数趋势图

相关技术参数事故发生前后运行趋势图 2 如下: 从图 2 可以分析如下:

- 1) 事故发生前氧气管网在空分装置和气化装置的运行稳定。
- 2) 事故发生时, 氧气压力迅速下降, 但较低压力时, 气化压力比空分下降的速率稍缓, 这是因为氧气缓冲罐的作用, 最低处因液氧管线有液氧汽化维持空分氧气有一点压力。
- 3) 事故发生时, 氧气流量在气化装置显示直线下降是氧阀间管线损坏使得氧气中断, 而空分氧流量先有上升, 也是因先管线断开泄压拉高, 而后损坏。
- 4) 事故发生前后, 因管线断开泄压拉高流量, 使得换热不匹配而使空分氧气温度下降, 待氧气卸完后, 温度在换热下则出现回升。
- 5) 事故发生前后, 外送阀一直处于全开阀位。

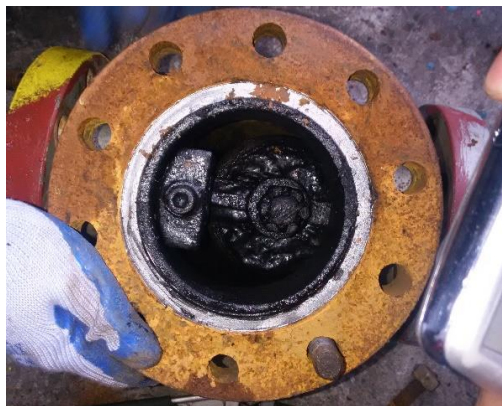
图3 单向阀煤浆卡涩

针对高压氧气管线被煤浆倒窜的现象,对污染的管线进行逐一拆检。靠近工艺烧嘴头部的煤浆较多,在管壁、单向阀前后、限流孔板前后、阀门前后均有煤浆颗粒附着。煤浆吹扫高压氮气管线上的单向阀被卡死且处在全开位置[10]。见(图3)。

至此完全可以断定,煤浆是通过煤浆氮气吹扫线反窜至氧气管线。在气化炉停炉后,高压氮气对氧气管线和煤浆管线吹扫过程中,由于管线限流孔板设计及实践应用的氮气用量分配不合理(煤浆氮气吹扫线上的限流孔板孔径为30.7mm,氧气的氮气吹扫线上的限流孔板孔径为24.6mm)。导致煤浆管线的吹扫压力高于氧气管线的吹扫压力,煤浆被吹扫氮气带入氧气管线,造成高压氧气管线被煤浆污染。

- 1) 在煤浆氮气吹扫线水平管段(限流孔板前),再增设1个单向阀,应用双单向阀流程设计。
- 2) 将高压氮气吹扫线的单向阀尽可能靠近煤浆管线,尽可能减少氮气管线被煤浆堵塞及单向阀发生卡涩的可能性。
- 3) 优化氮气吹扫线上的限流孔板的孔径,保证氧气和煤浆管线吹扫氮气分配用量一致。

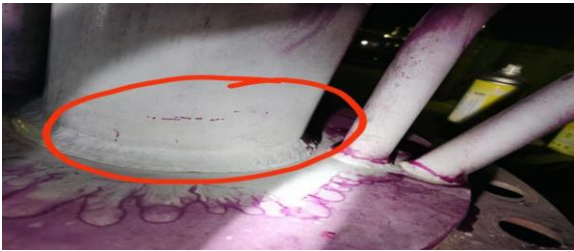
图 4 工艺烧嘴泄漏部位 PT 检测

当晚拔出烧嘴后，对其各部位进行光谱检测，主材确认为 Inconel600，各元素的含量也符合要求（Ni 含量≥72%，Cr 含量 14-17%）；对各部位进行表面硬度检测，分别为 84.6HRB、94.5HRB、94.1HRB、95.7HRB，均符合≤100HRB 的设计要求；壁厚测定均在 7mm 以上（设计壁厚 7.11），未见减薄情况；PT 检测时发现泄漏部分内外面存在多处开裂。

为进一步分析烧嘴失效机理，烧嘴制造厂家委托中国特检院进行失效分析。中国特检院对失效样件进行了分割，并且进行了严格的断口能谱、裂纹截面金相、成分检验和材料敏化程度测试。对开裂管段和对接焊缝相连的三通段材料进行敏化性，由检测结果可见对接焊缝两侧的材料均已敏化。

烧嘴外环（氧气）腐蚀开裂是基于烧嘴材料敏化后，与形成的连多硫酸接触，在有应力的情况形成连多硫酸应力腐蚀开裂，产生的裂纹由内壁形成向外壁扩展直至泄漏。

停工后的处置进行了优化调整：明确在气化炉工艺烧嘴拔出前，必须对烧嘴持续充氮小流量吹扫性保护，并尽可能在安全条件许可下第一时间拔出工艺烧嘴，避免形成连多硫酸和避免更大应力作用在烧嘴本体；对装置现有气化炉烧嘴 Inconel600 材质全部更新升级为 Inconel625，以提高其抗腐蚀能力[15]。
