# 高压反冲洗水泵汽蚀故障探析

福建福清核电有限公司维修处, 福建福清 350318

## Fault Analysis and Treatment of High-Pressure Backwash Water Pump

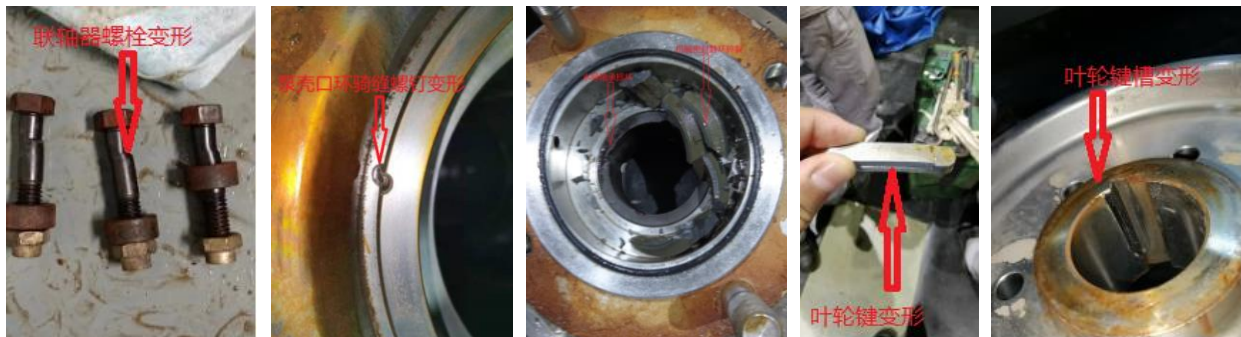
图3 泵部件损坏照片

2023年06月18日,对高压反冲洗水泵 3CFI103PO 解隔离后启动,启动后发现泵出口压力异常,泵无出力,现场测振发现泵振动异常,最大振动达 14mm/s,运行 18 分钟后机械密封喷水失效,导致设备不可用。后经解体检查发现联轴器螺栓严重变形、泵水导轴承损坏、机械

密封损坏、泵壳口环骑缝螺钉剪切变形、叶轮定位键变形、过流部件有高温灼伤痕迹(部件损坏图片详见图 3 所示),故障发生后现场测量泵壳口环处的温度达到了 88℃,温度较高。

联轴器螺栓剪切强度： $F/A = 292MPa > 270MPa$ ，超过该材质螺栓的允许剪切强度，因此联轴器螺栓变形，联轴器螺栓弯曲变形如图 3 所示。

对高压反冲洗水泵损坏的零部件进行更换并重新组装, 泵组装好后启动前打开机械密封顶部的排气丝堵对泵进行充分充水排气, 充分排气后启动高压反冲

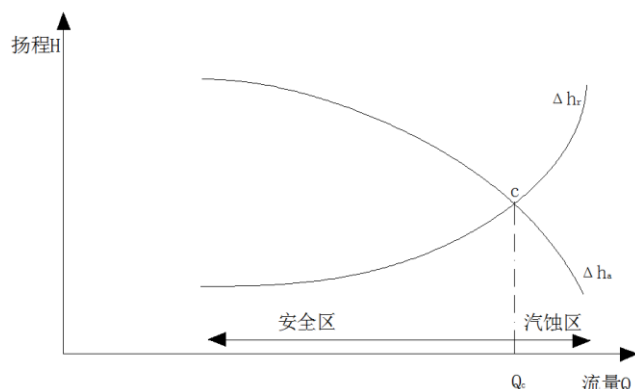
图4 有效/必需汽蚀余量与流量的变化关系图

如图4所示, 在泵介质温度不变的情况下, 泵的有效汽蚀余量随流量的增大而降低 (如泵运行流量小于最小流量, 泵介质温度升高, 则该结论不适用), 必需汽蚀余量随流量的增大而增大, 二者交点即为汽蚀临界点。如流量超过汽蚀临界点  $Q_c$  点对应流量, 则泵会发生汽蚀; 泵流量低于  $Q_c$  点流量且大于最小流量时, 则泵不会发生汽蚀, 这一区间是泵运行的安全区间。

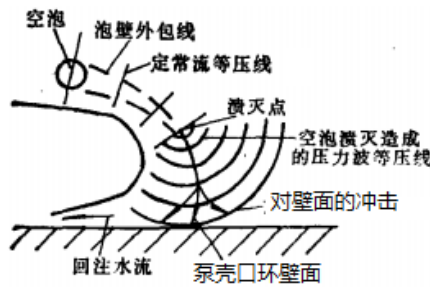
图 5 单个球形空泡对壁面的冲击

高压反冲洗水泵排气不充分的情况下，因泵腔上部存在空气，造成泵启动后无流量，泵在没流量的情况下维持运行，导致泵内水温升高，叶轮下口环处发生汽化，进而产生空泡，空泡在泵壳口环近壁面溃灭，形成冲击波，从而导致泵壳口环受力增大，骑缝螺钉过载，具体分析如图 5、6 所示。

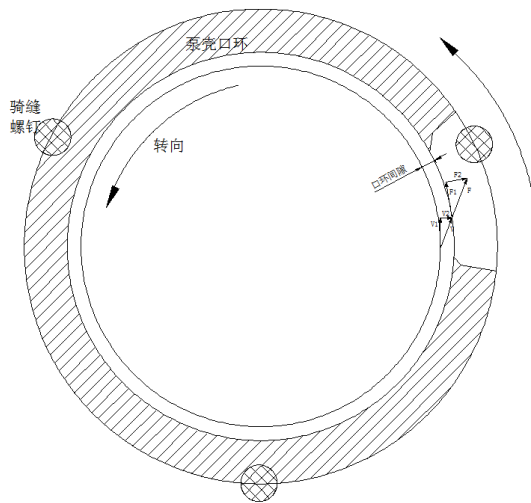
图 6 泵壳口环受力分析图

当叶轮转动时，口环间隙内的流体将会被叶轮口环以速度  $V$  向外甩出，泵壳口环在速度  $V$  的冲击下使得泵壳口环受力为  $F$ ，该力可分解为切向力  $F_1$  及径向力  $F_2$ ，泵壳口环在力  $F_1$  作用下使得泵壳口环有向叶轮旋转方向转动的趋势，正常情况下，冲击力  $F$  较小，不会导致泵壳口环的三个 M6 骑缝螺钉变形。当泵因无流量而导致的口环处流体温度升高后，水将汽化，导致大量空泡产生，在叶轮旋转的过程中水从叶轮口环壁面甩出时速度最大，到达泵壳口环壁面时因受流动阻力影响，速度降低，压力升高，因此空泡在泵壳口环壁面处因水压力增大而导致空泡溃灭。图 5 是单个球形空泡溃灭产生的冲击示意图，大量空泡溃灭时产生的巨大冲击，使得泵壳口环受力  $F$  增加很多，最终导致泵壳口环骑缝螺栓剪切变形。
