# 高压反冲洗水泵汽蚀故障探析

福建福清核电有限公司维修处, 福建福清 350318

## Fault Analysis and Treatment of High-Pressure Backwash Water Pump

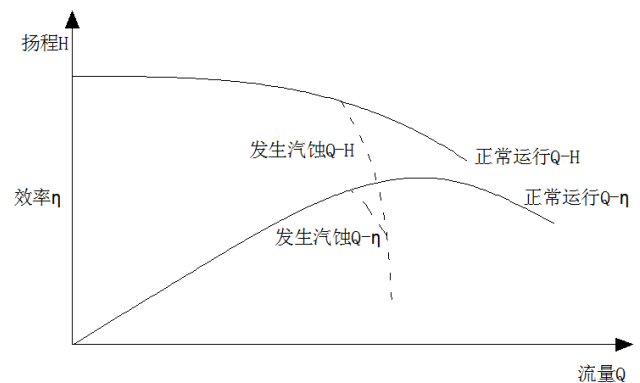
水泵发生汽蚀时, 因水流中含有气泡, 会占据一定的叶片流道面积, 水泵的扬程、流量及效率开始下降, 而当汽蚀发展到一定程度时, 气泡大量产生, 并迅速扩展到叶片槽道的整个宽度, 水泵的扬程、流量及效率急剧下降, 严重时可导致汽蚀断流, 最终造成泵无出力[7]。

图1 离心泵发生汽蚀时性能曲线

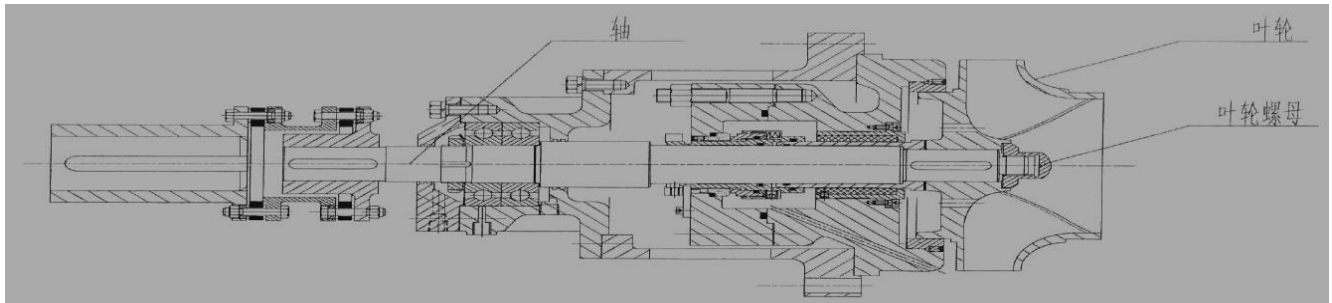
反冲洗水泵功能是冲洗鼓网上的杂物, 保证鼓网压并在设计范围内, 核电站每个鼓网通常设计两台反冲洗水泵, 一台高压反冲洗泵, 一台低压反冲洗水泵, 两台泵互为备用, 当失去正常电源时反冲洗水泵由应急柴油发电机组供电, 安全等级核三级。高压反冲洗水泵为立式单级单吸离心泵, 安装在联合泵房, 该泵结构图详见图 2 所示。高压反冲洗水泵设计流量

280m<sup>3</sup>/h, 扬程 75m, 额定功率 90KW。

图2 高压反冲洗水泵结构图
